Lotissement Le Valeron

Serpaize (38200)

Réhabilitation des espaces publics du lotissement avec la déconnexion et l'infiltration des eaux pluviales

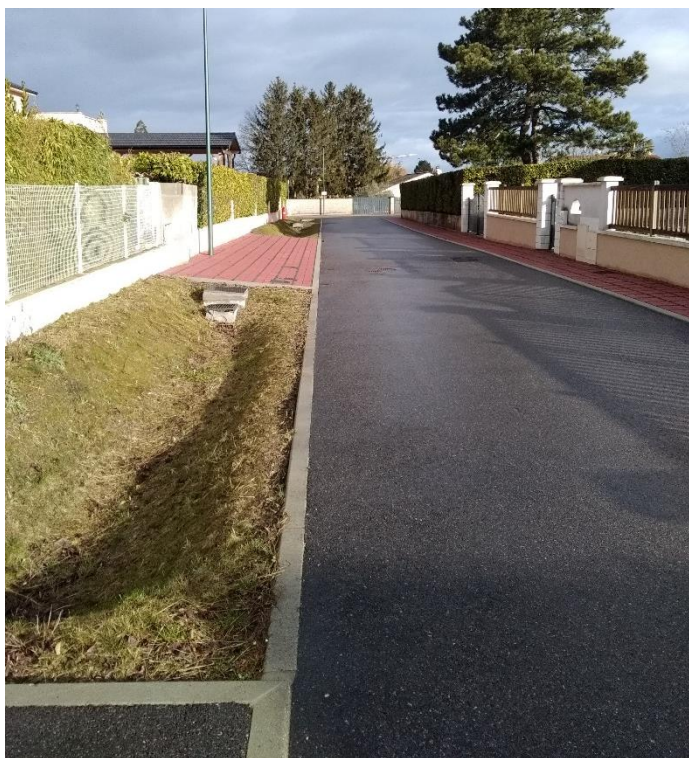
Le ruissellement des eaux pluviales de la voirie se déversent dans des noues drainées avec un débordement par des grilles et des drains vers le réseau eaux pluviales. La collecte des riveains se fait également par les drains lorsque l'infiltration à la parcelle est impossible

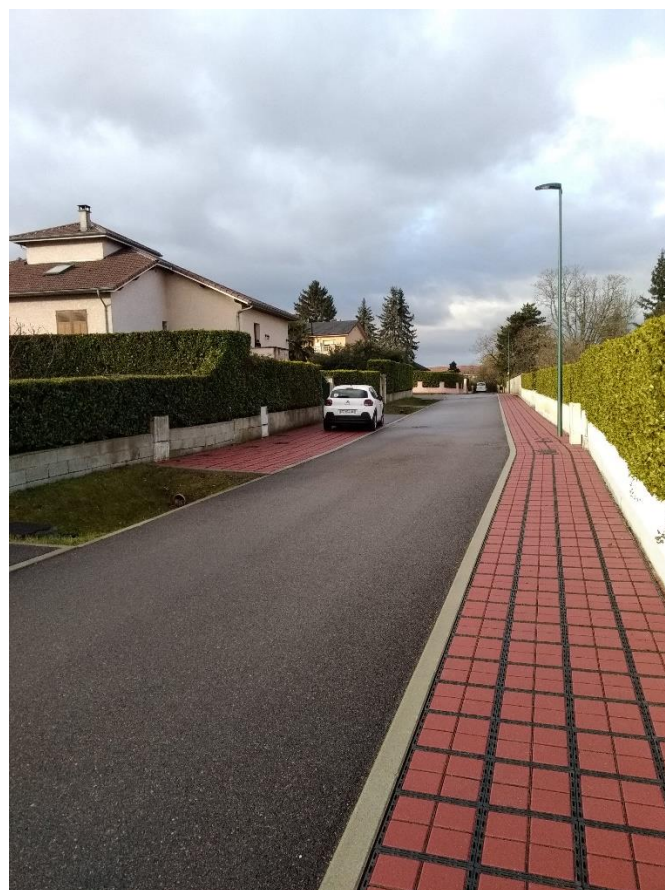
Evolution des volumes collectés avant et après les travaux de gestion des eaux pluviales des lotissements route de Valeron à Serpaize
