## Désimperméabilisation et déconnexion du parking

Réaménagement du parking du pôle sportif dans le cadre de la création d'une boucle « mode doux » au niveau du Val d'Onzon, visant à créer de nouvelles connexions entre différents sites et à valoriser le patrimoine naturel et historique.

Etudes en 2022/2023 et travaux en 2024

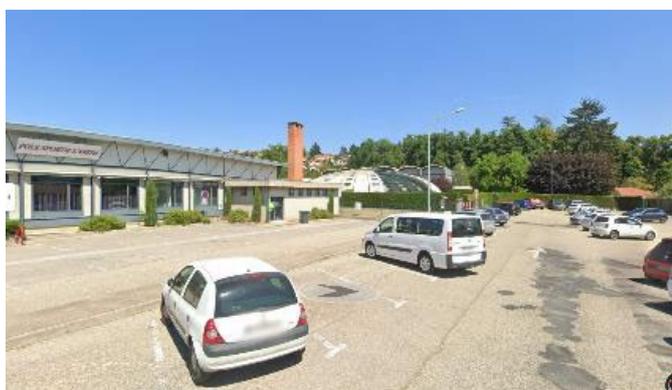
Photo avant travaux

Le parking du Pôle Sportif de l'Arena était sujet à des inondations avec mise en charge du réseau eaux pluviales. Saint-Etienne Métropole et la commune de Sorbiers ont souhaité profiter de l'opportunité de sa réhabilitation pour désimpermeabiliser cet espace et limiter les rejets au réseau d'eaux pluviales existant. Ainsi, plusieurs principes ont été mis en œuvre :

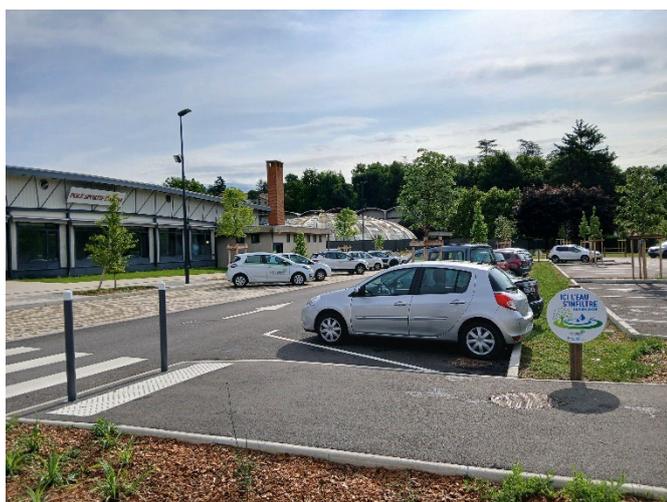
Photo après travaux

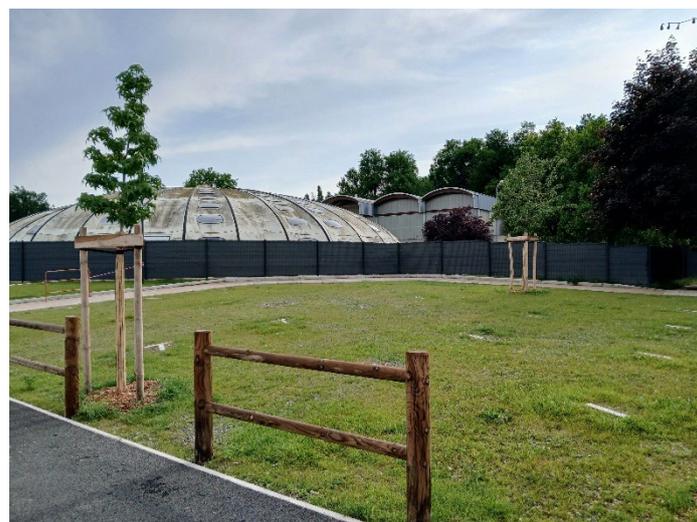
Vue de la partie Est du parking

La partie Est du parking a été totalement décroutée et remplacée par un mélange terre-pierre engazonné. Plusieurs ouvrages ont été mis en place pour gérer les eaux pluviales (cf numérotation sur plan ci-après) :

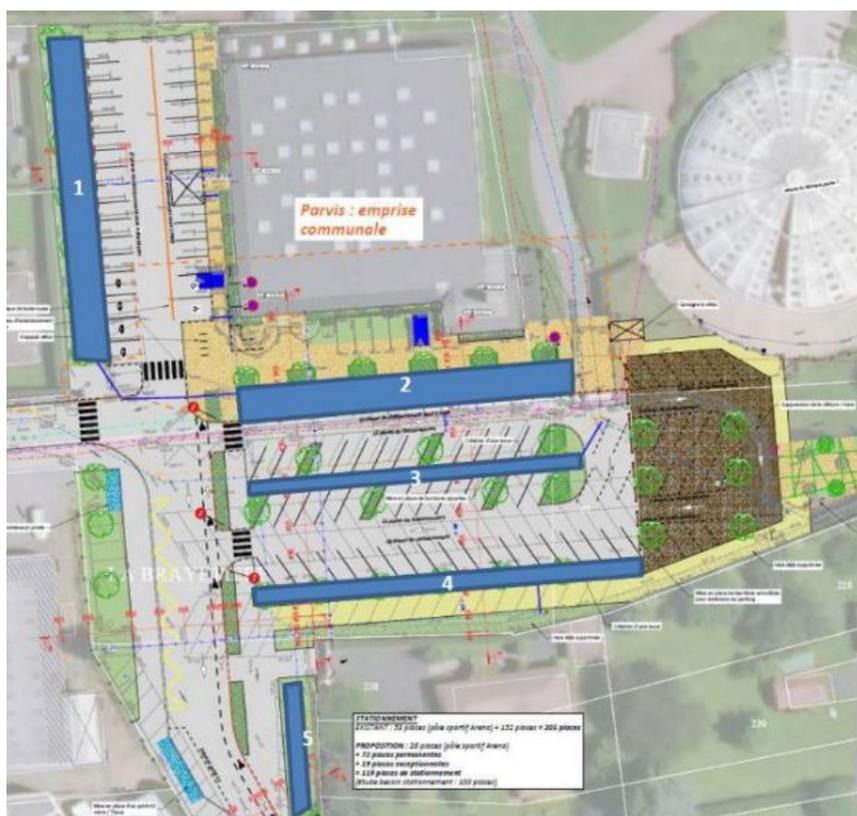
Plan des ouvrages de gestion des eaux pluviales, Réalités

1. noue qui collecte 450 m<sup>2</sup> de voirie (2,6 m<sup>3</sup> de stockage utile)
2. tranchée d'infiltration sous le parking en dalles pavés, qui collecte 465 m<sup>2</sup> de voirie et une partie de la toiture du bâtiment (400 m<sup>2</sup>) (8,5 m<sup>3</sup> de stockage utile)
3. noue qui collecte 675 m<sup>2</sup> de voirie (8,3 m<sup>3</sup> de stockage utile)
4. noue qui collecte 541 m<sup>2</sup> de voirie (4,1 m<sup>2</sup> de stockage utile)
5. noue qui collecte 565 m<sup>2</sup> de voirie (4,2 m<sup>2</sup> de volume)

Tous les ouvrages sont équipés d'un trop plein vers le réseau eaux pluviales existant.

Hormis la noue n°5, les ouvrages permettent d'infiltrer une pluie mensuelle, voire annuelle pour la noue n°4, avec un temps de vidange inférieur à 3 jours.

La présence d'une nappe de faible profondeur n'a pas permis de réaliser des noues de plus de 20 cm de profondeur. Une distance de 60 cm a été conservée entre le fond des noues et le toit de la nappe afin d'éviter les risques de pollution de la nappe.

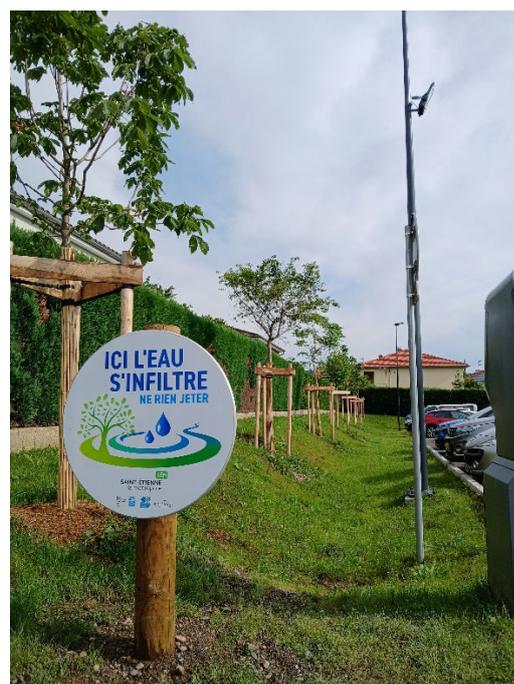
Vue de la noue 1

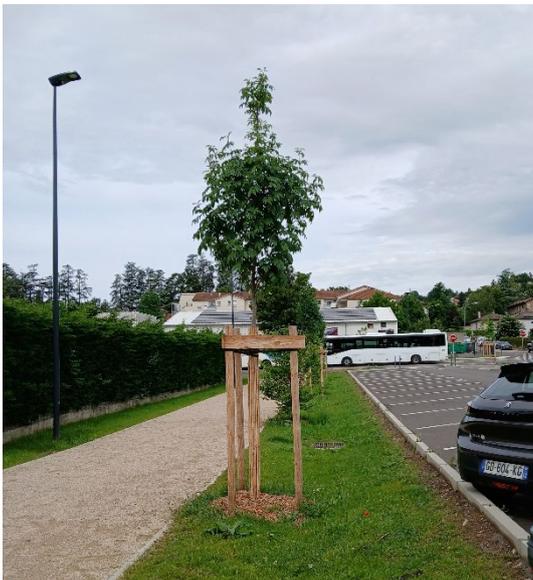
Vue de la noue 4

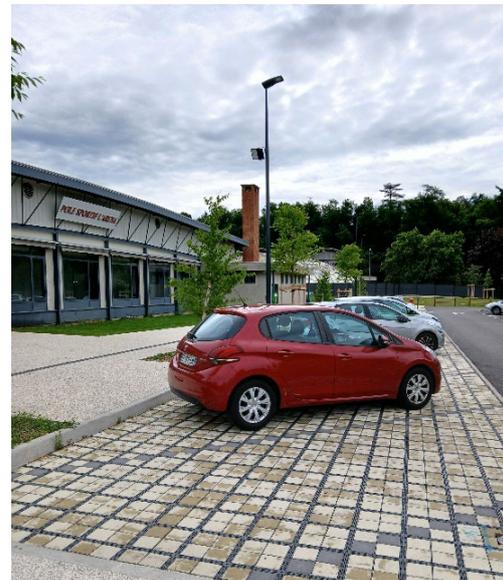
Vue tranchée d'infiltration
