#### Contexte

Opération de réaménagement de voirie visant à améliorer le fonctionnement routier et hydraulique de la rue, et à créer une connexion urbaine en modes doux.

- Noue avec tranchée drainante

- Infiltration
- Rétention

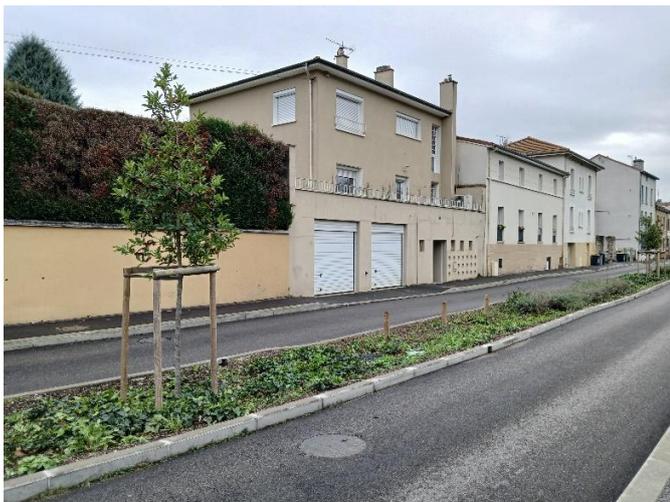
Il a donc été décidé de profiter de la largeur de l'emprise disponible au niveau des tranches de travaux 1 (réalisée) et 3 (à venir) pour créer une noue au centre de la voirie.

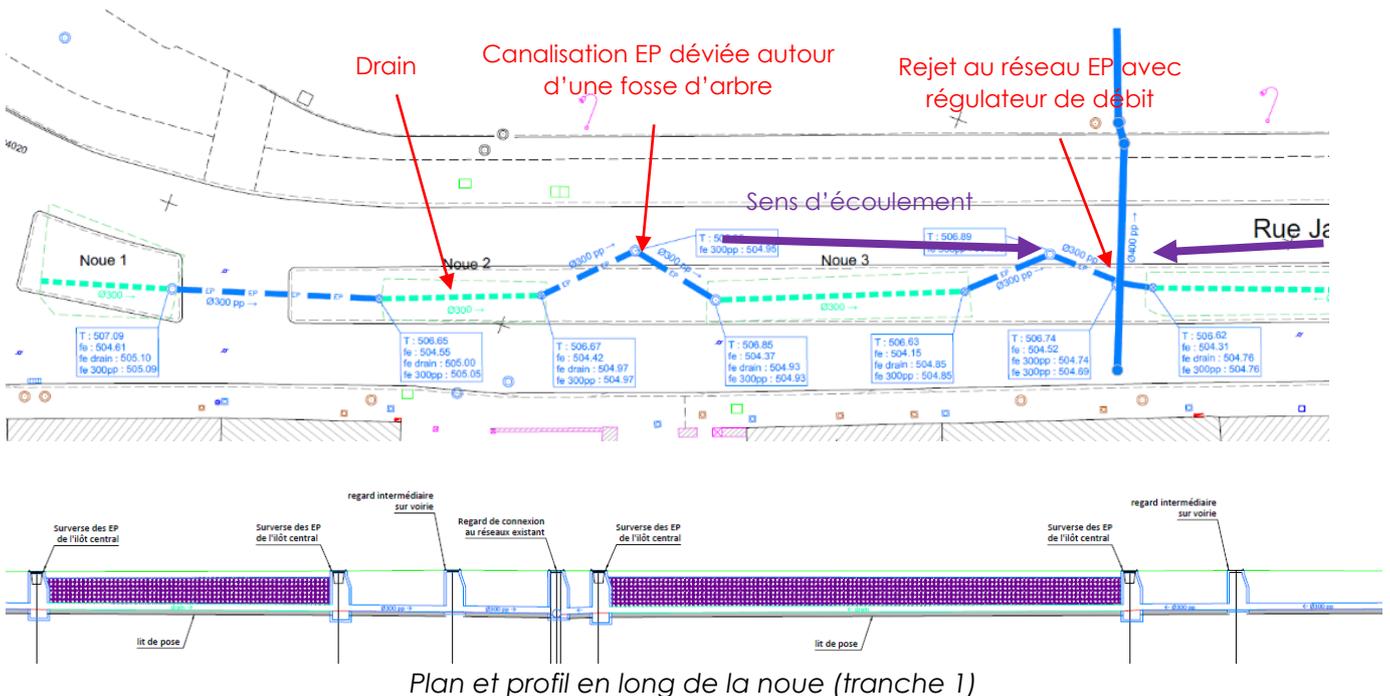
La noue centrale implantée au niveau de la tranche 1 récupère les eaux de ruissellement de la piste cyclable, des 2 côtés de la voirie et du trottoir qui longe les habitations (2900 m<sup>2</sup> au total), grâce au nivellement qui permet un ruissellement vers des ouvertures créées dans la bordure. Des grilles surélevées ont été placées dans la noue en guise de trop plein et acheminent les eaux pluviales vers un drain situé à 2,5m de profondeur environ, raccordé au réseau EP avec un régulateur de débit. La rétention et l'infiltration des eaux pluviales se font donc au niveau de la noue en priorité, puis de la tranchée remplie de pouzzolane (60% de vide) dont le volume a été dimensionné sans tenir compte de la capacité d'infiltration du sol.

Afin de protéger les arbres des sels de déneigement, il a été décidé d'isoler les fosses des arbres plantés dans la noue du reste de la noue par la mise en place d'une géomembrane étanche et le remplacement du drain par une canalisation EP déviée.

Le drain a également été remplacé par une canalisation EP au niveau de chaque intersection avec d'autres réseaux.

Une zone non saturée de 50 cm a été conservée entre le fond de la tranchée et le toit de la nappe.

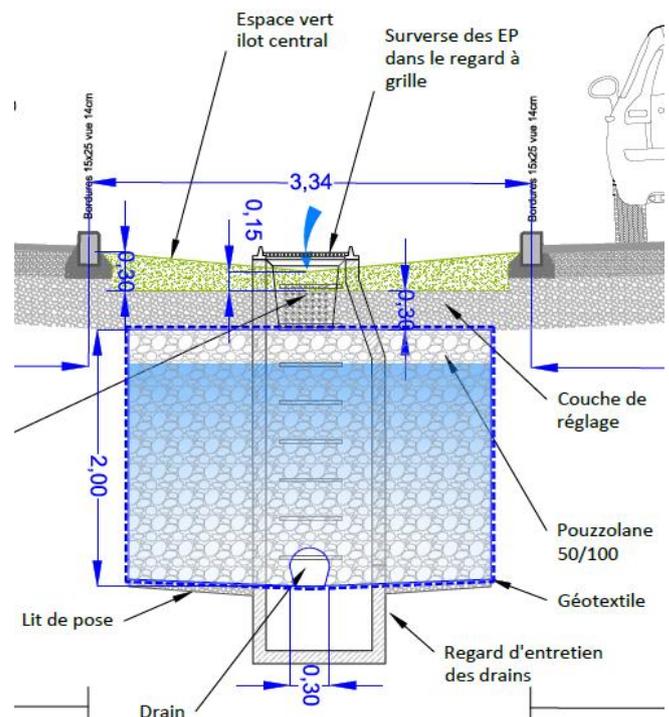
Vue en coupe de la noue
