Lotissement Le Valeron

Serpaize (38200)

Réhabilitation des espaces publics du lotissement avec la déconnexion et l'infiltration des eaux pluviales

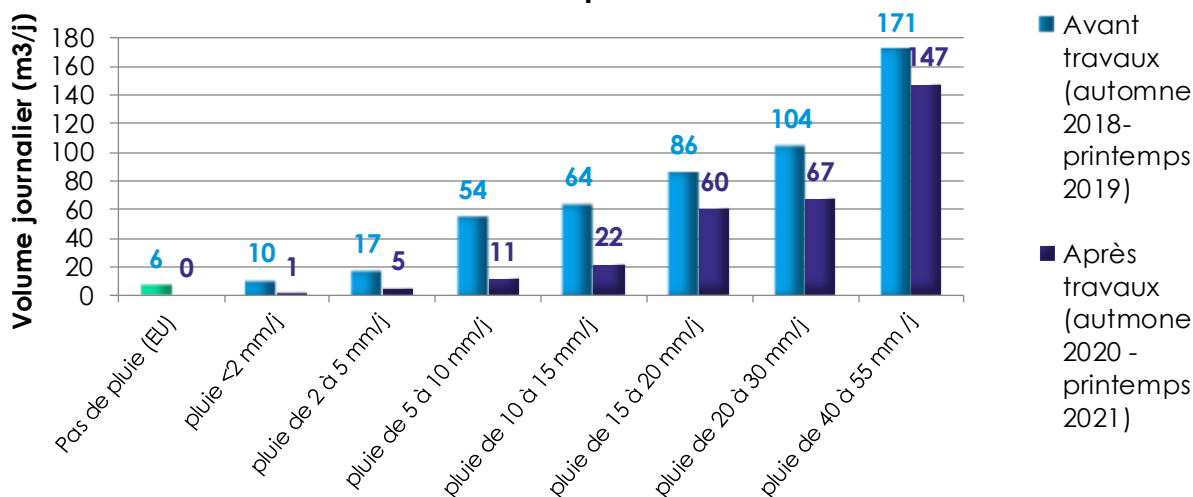
Evolution des volumes collectés avant et après les travaux de gestion des eaux pluviales des lotissements route de Valeron à Serpaize
