# Rues Badouillère et Dr Cordier

## Saint-Etienne (Loire)

Redonner de la place et de l'eau aux arbres

Opération de réaménagement du trottoir des rues Badouillère / Docteur Cordier.

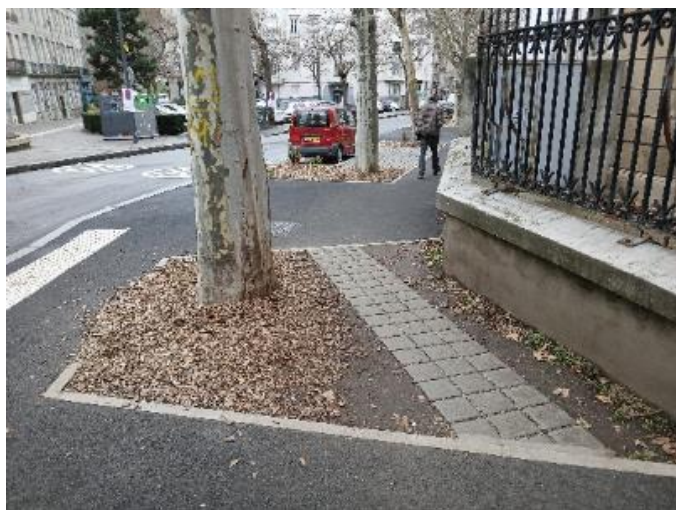
*Détail désimperméabilisation d'un pied d'arbre*

Le trottoir de la rue Cordier était constitué d'enrobé et de dalles bétons qui étaient soulevés par les racines des platanes, engendrant un risque de chute des piétons. Sa réhabilitation était donc nécessaire. Le service Ingénierie Ecologique de la ville de Saint-Etienne souhaitait préserver les platanes présents et favoriser leur adaptation au changement climatique. Il a donc été demandé à Saint-Etienne Métropole de profiter de cette réhabilitation pour redonner de la place à leurs systèmes racinaires, et de favoriser l'infiltration des eaux de ruissellement de la voirie et du trottoir au pied des arbres.

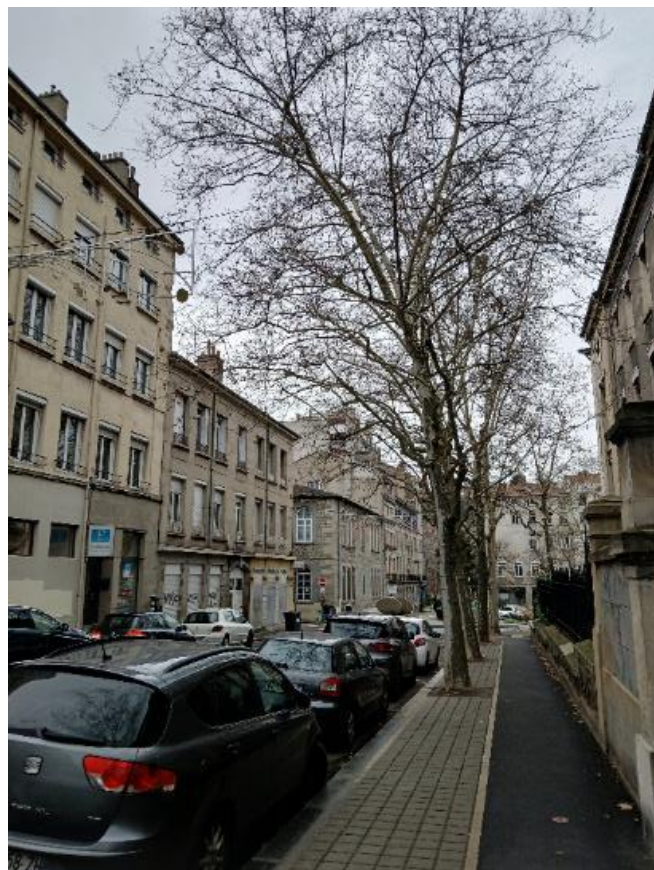
*Pavés non jointés*

Par ailleurs, des pavés drainants ont été installés tout le long du trottoir côté arbres de manière à favoriser l'infiltration des eaux pluviales et l'oxygénation des racines.

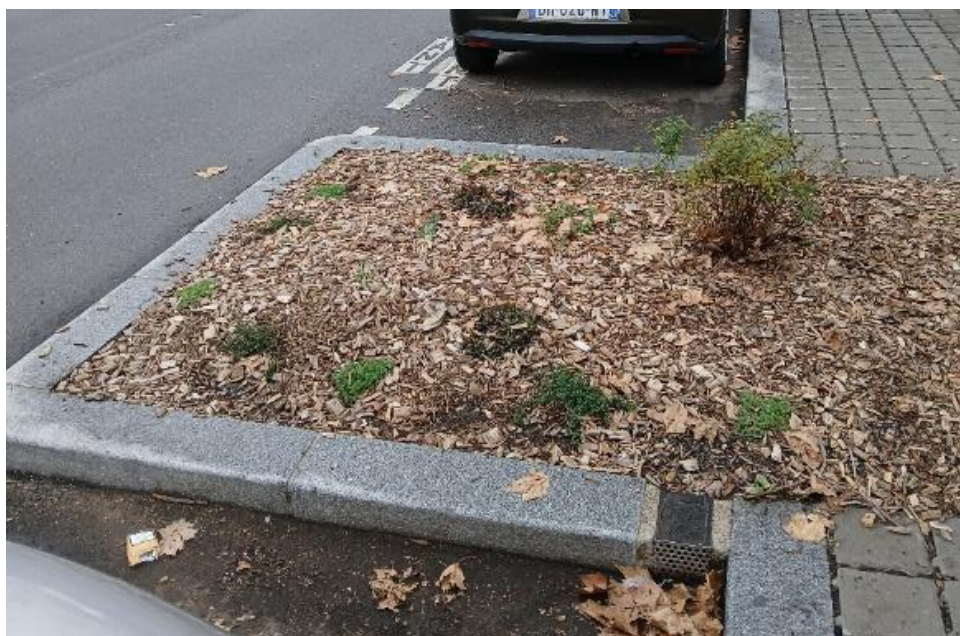
*Vue point d'entrée des eaux pluviales dans le drain*

Au niveau des fosses agrandies, un système expérimental a été installé : une gargouille posée à l'envers a été intégrée à la bordure et reliée à un drain agricole placé dans la fosse, permettant ainsi de diriger les eaux de ruissellement de la voirie qui s'accumulent dans les coins des places de stationnement vers le système racinaire des arbres. Une grille spécifique, conçue par le service technique de serrurerie, a été ajoutée sur la gargouille afin d'éviter le colmatage du drain par les feuilles et déchets.

- Le système de grille avec des petit trous peut être fastidieux à nettoyer (nécessite parfois de passer un bâton dans les trous pour les déboucher).

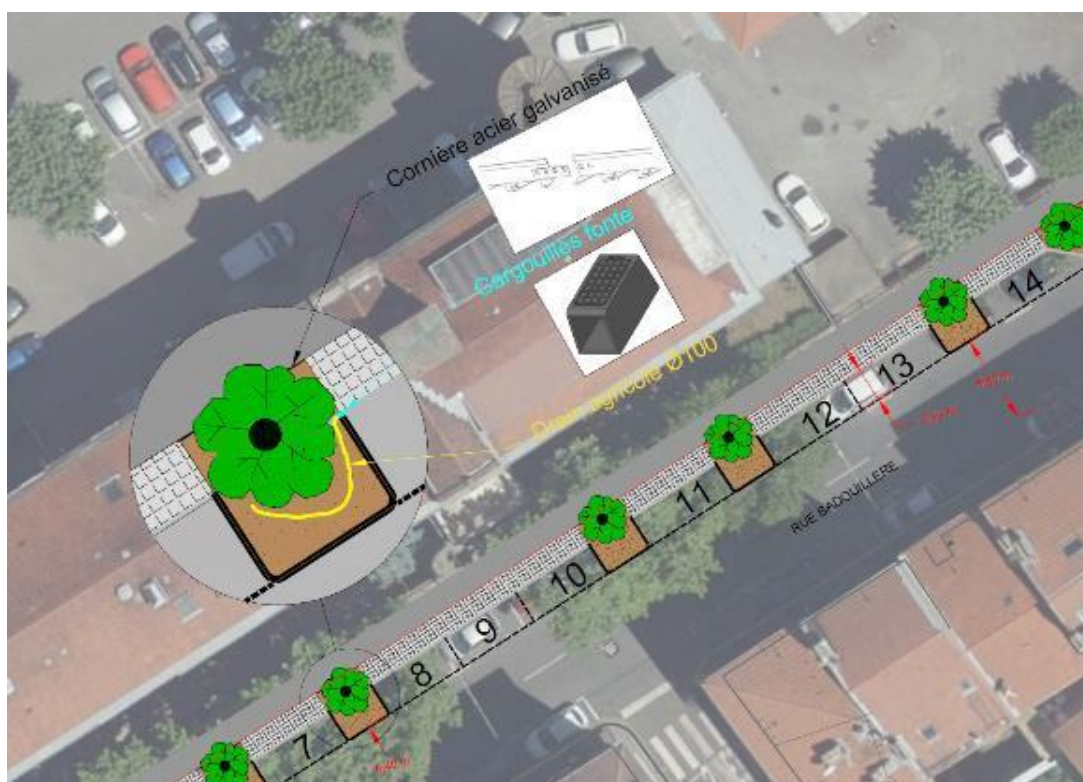
Plan d'aménagement et détail installation drain dans fosse d'arbre

Les fosses des platanes ont été agrandies sur la partie basse de la rue et de la terre végétale a été ramenée. Pour cela, une dizaine de places de stationnement ont été supprimées. Ce choix n'a pas été retenu pour la partie haute de la rue afin de conserver du stationnement dans cette zone située à proximité immédiate des commerces et d'un hôpital.
